## **RELATÓRIO DE VISITA E INSPEÇÃO À EMEF DR. NEIHF ANTONIO**

Aos 29 dias do mês de junho do ano de 2026, eu, Edson Clayton Diniz dos Santos Junior, na qualidade de Presidente do Conselho de Alimentação Escolar do município de Guará/SP, realizei uma visita técnica de inspeção à EMEF Dr. Neihf Antônio, com o objetivo de verificar as condições de armazenamento, preparo e fornecimento da alimentação escolar, bem como as condições das instalações destinadas à cozinha e ao refeitório.

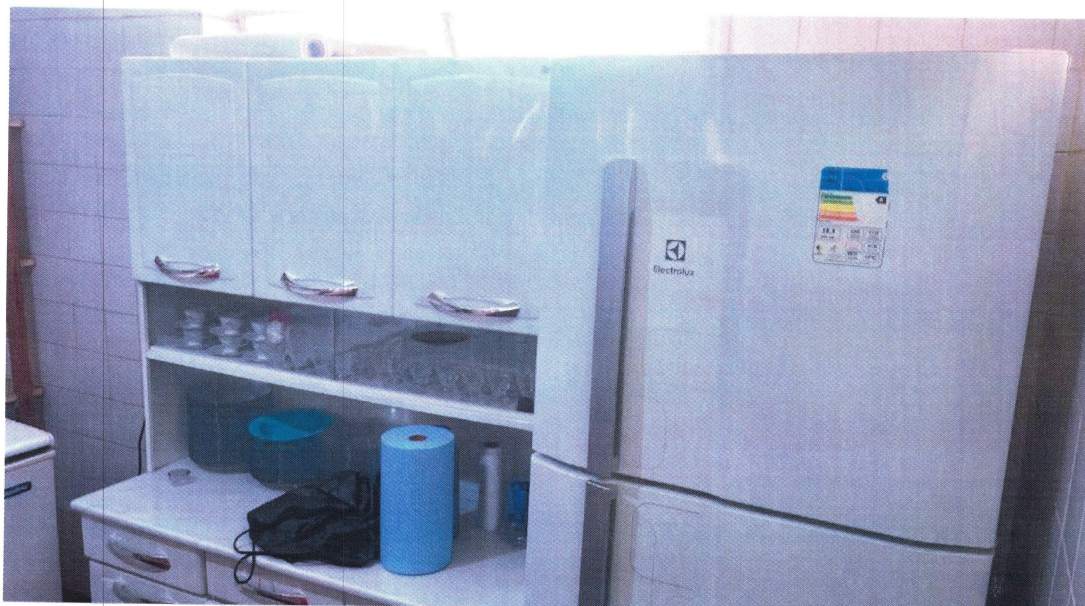
**Imagem 1**

Durante a visita, foi possível constatar que a cozinha apresenta excelentes condições de limpeza, organização e conservação. Os utensílios utilizados no preparo dos alimentos encontravam-se devidamente higienizados e organizados, demonstrando o comprometimento da equipe com as boas práticas de manipulação de alimentos e com a segurança alimentar dos estudantes.

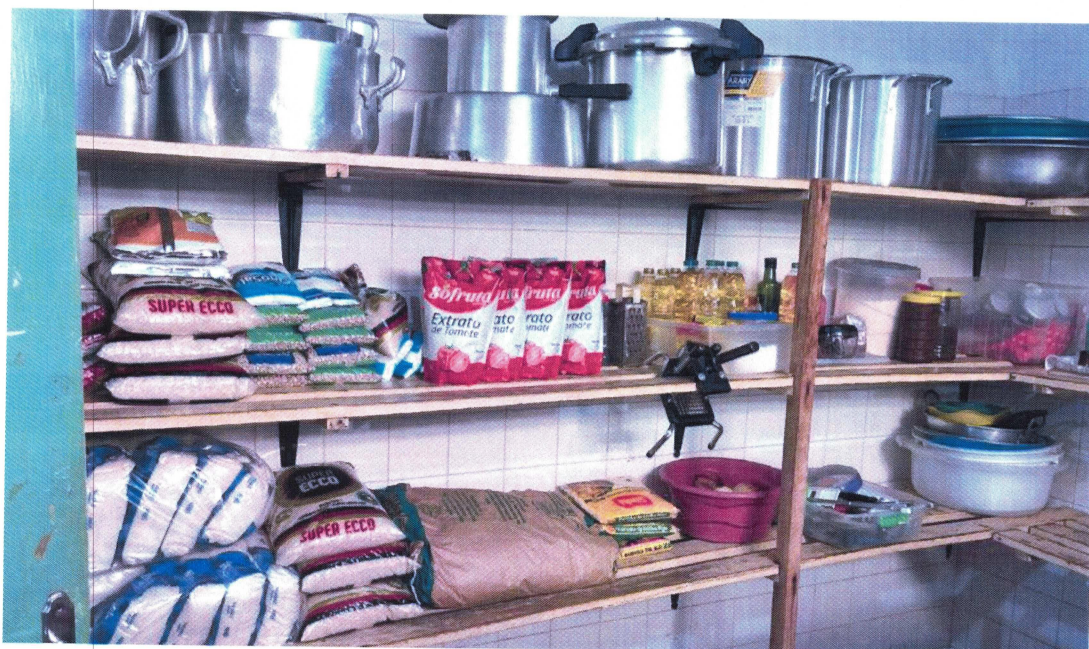
**Imagem 2**

Um dos aspectos que mais chamou a atenção durante a inspeção foi a organização do estoque de alimentos. Os produtos encontravam-se armazenados de forma adequada, com excelente disposição dos insumos, evidenciando zelo, planejamento e cuidado na conservação dos alimentos destinados à alimentação

escolar. A organização observada contribui para facilitar o controle de estoque, preservar a qualidade dos produtos e minimizar desperdícios.

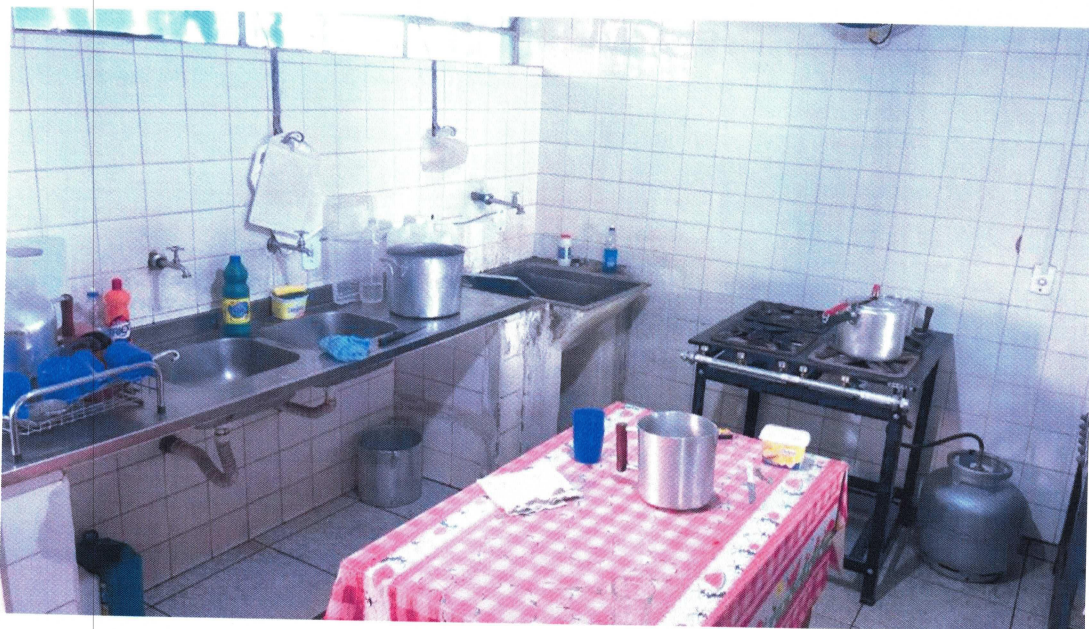
**Imagem 3**

Também foi observado que o recipiente de **Gás Liquefeito de Petróleo (GLP)** encontra-se instalado em local muito próximo ao fogão e à área destinada à distribuição dos alimentos. Embora o sistema esteja em funcionamento, recomenda-se avaliar sua realocação para um ambiente externo ou protegido, em conformidade com as normas de segurança, reduzindo os riscos inerentes ao armazenamento de combustível próximo a fontes de calor e áreas de circulação.

- 1. Instalação de sistema de exaustão:** avaliar a implantação de sistema de exaustão na cozinha, proporcionando melhores condições de ventilação, conforto térmico e segurança durante o preparo dos alimentos.
- 2. Adequação do sistema de GLP:** avaliar a realocação do recipiente de GLP para local apropriado, em conformidade com as normas técnicas vigentes, reduzindo os riscos relacionados ao armazenamento de combustível próximo ao fogão e à área de distribuição das refeições.
- 3. Revisão do sistema de controle de pragas:** verificar o posicionamento dos dispositivos de monitoramento instalados na unidade, garantindo sua correta instalação e funcionamento.

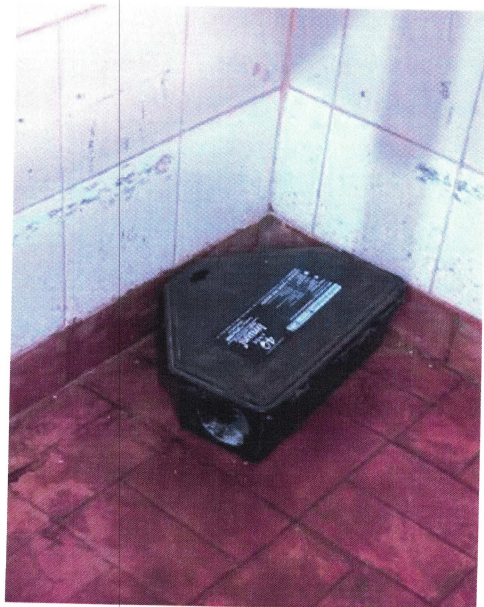
**Imagem 4**

Outro ponto que merece atenção refere-se ao sistema de controle de pragas. Durante a visita foi identificado um dos dispositivos de monitoramento instalado no estoque de alimentos que, aparentemente, encontra-se posicionado de forma inadequada, impossibilitando a passagem de eventuais vetores e reduzindo sua efetividade. Recomenda-se que seja realizada uma avaliação técnica do posicionamento dos dispositivos de controle de pragas, garantindo sua correta instalação e eficiência.

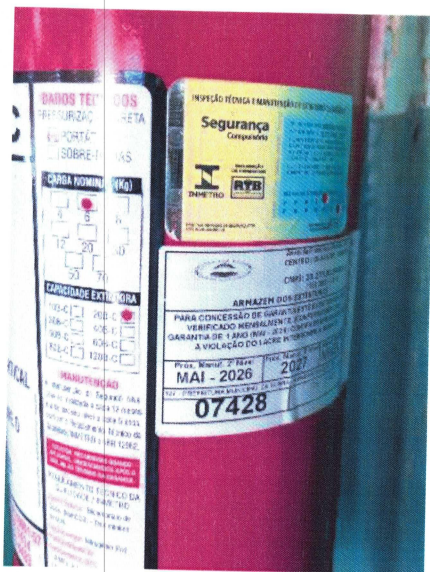
Imagem 5

No que se refere à segurança contra incêndios, verificou-se que os extintores instalados na unidade se encontravam com a validade vencida na data da visita. Além disso, observou-se a ausência de sinalização de segurança adequada indicando a localização dos equipamentos na cozinha e no refeitório. Recomenda-se a imediata manutenção ou substituição dos extintores, bem como a instalação da sinalização prevista nas normas de segurança, facilitando sua rápida identificação em situações de emergência.

**4. Segurança contra incêndios:** providenciar a manutenção ou substituição dos extintores com validade vencida e instalar a sinalização de segurança correspondente na cozinha e no refeitório.

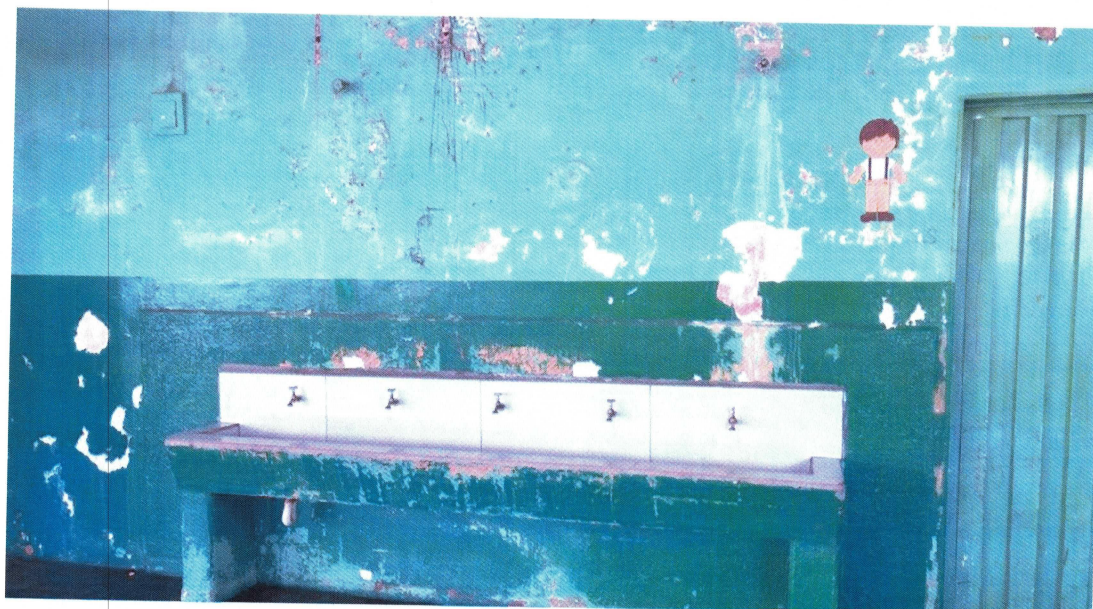
**Imagem 7**

Observou-se ainda que a área destinada aos bebedouros apresenta desgaste significativo na pintura das paredes. Recomenda-se a revitalização desse espaço, mediante reparo da pintura e eventuais adequações necessárias, proporcionando um ambiente mais agradável, acolhedor e compatível com os padrões de conservação observados nos demais ambientes da unidade escolar.

**6. Revitalização da área dos bebedouros:** realizar reparos na pintura e demais melhorias necessárias no ambiente, contribuindo para melhores condições de conservação e acolhimento dos estudantes.
