## **RELATÓRIO DE VISITA E INSPEÇÃO AO CMEI HENEIDA LUIZA MAGNO FILGUEIRA**

Aos 30 dias do mês de junho do ano de 2026, eu, Edson Clayton Diniz dos Santos Junior, na qualidade de Presidente do Conselho de Alimentação Escolar do município de Guará/SP, realizei uma visita técnica de inspeção ao CMEI Heneida Luiza Magno Filgueira, com o objetivo de verificar as condições de armazenamento, preparo e fornecimento da alimentação escolar, bem como as condições das instalações destinadas à cozinha, lactário, estoque e refeitório.

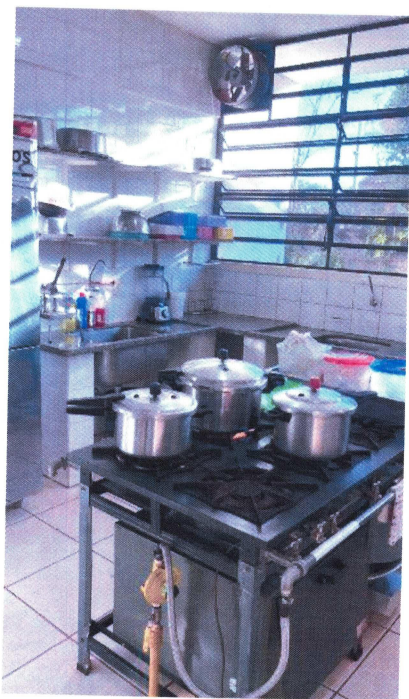
**Imagem 1**

Durante toda a inspeção foi possível perceber o elevado grau de organização, limpeza e comprometimento da equipe com a qualidade da alimentação escolar. A cozinha apresentou excelentes condições de conservação, higiene e organização, evidenciando o cuidado das colaboradoras com as boas práticas de manipulação de alimentos e com a segurança alimentar das crianças atendidas pela unidade.

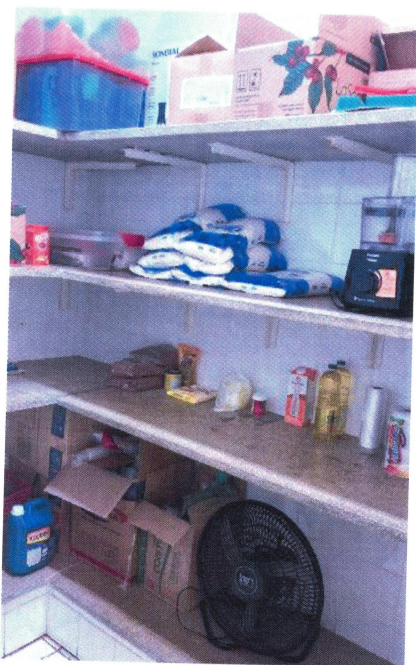
**Imagem 3**

O estoque de alimentos encontrava-se muito bem organizado, com os gêneros alimentícios devidamente acondicionados e distribuídos de forma a facilitar o controle, a conservação e a utilização dos insumos, atendendo aos princípios das boas práticas de armazenamento.

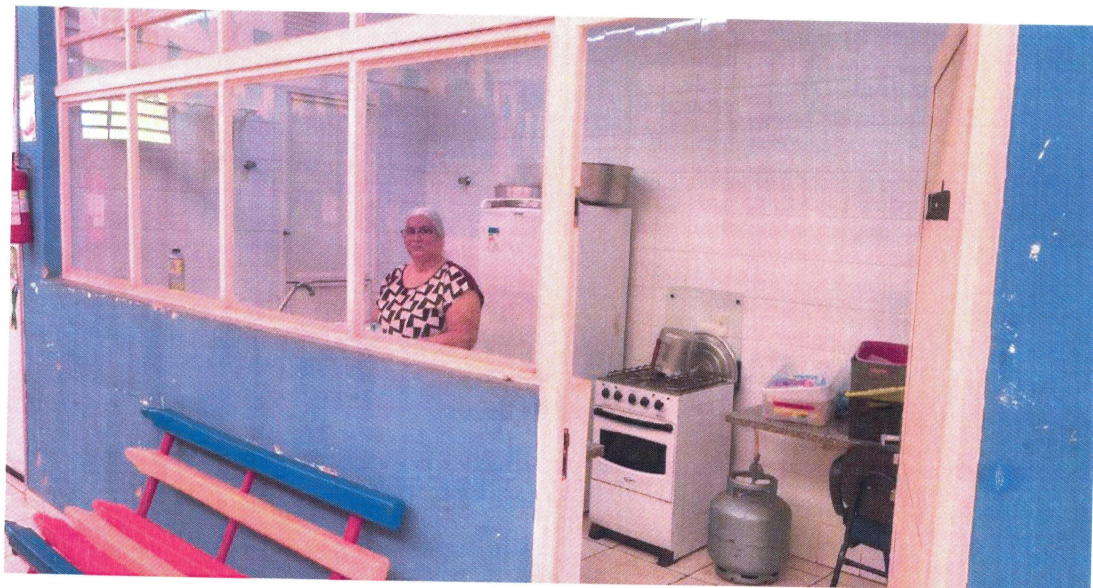
**Imagem 4**

Outro aspecto que merece destaque é o **lactário**, que apresentou excelentes condições de higiene, organização e identificação. O ambiente encontrava-se devidamente sinalizado, limpo e estruturado para atender às necessidades específicas do preparo dos alimentos destinados às crianças, demonstrando elevado padrão de cuidado e segurança sanitária. Único ponto à observar é o botijão de GLP que é utilizado nesse ambiente, ainda encontra-se na área interna.

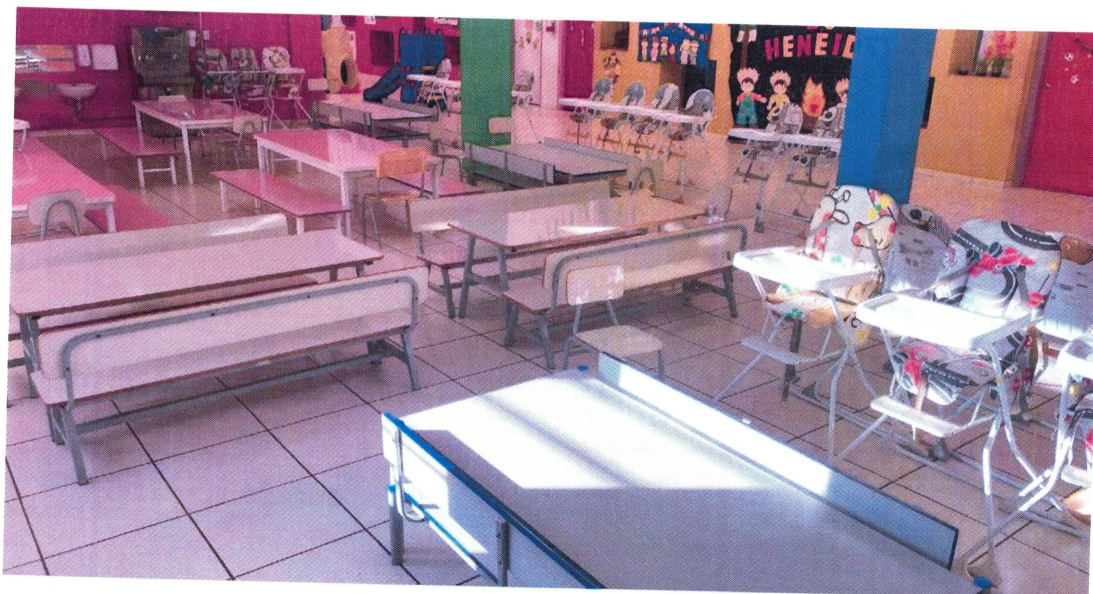
Imagem 5

O refeitório apresentou excelente aspecto de conservação, sendo um ambiente amplo, organizado, limpo e acolhedor. A mobília encontrava-se em ótimo estado de

conservação e adequadamente organizada, proporcionando conforto e segurança às crianças durante as refeições.

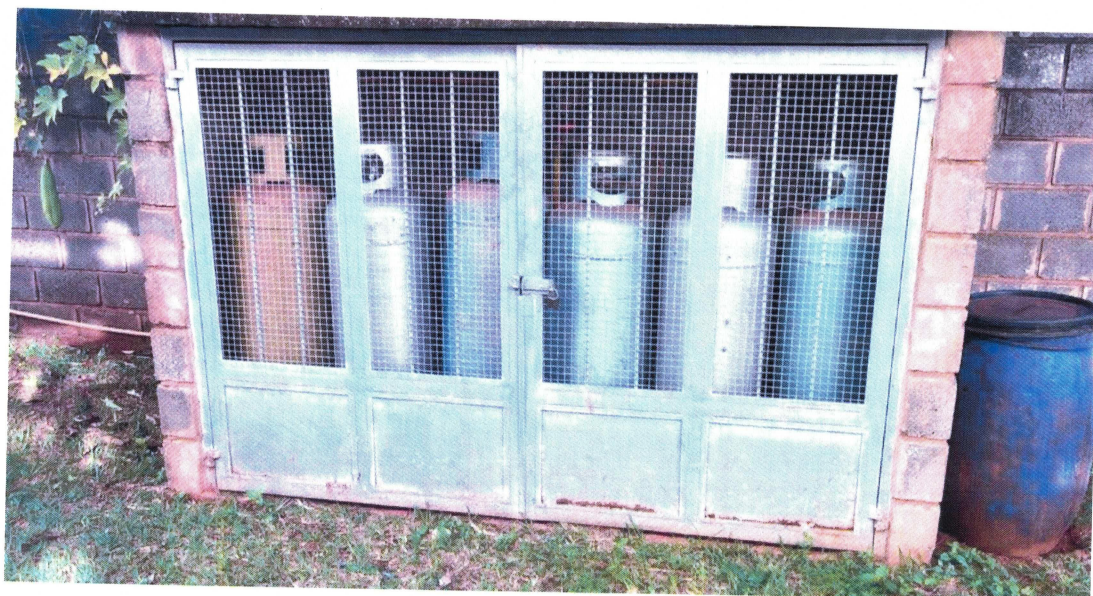
**Imagem 7**

Também merece destaque a existência de uma **central de GLP instalada em área externa**, solução que atende às boas práticas de segurança ao manter os recipientes de gás afastados da área de preparo dos alimentos e dos ambientes de

circulação, reduzindo os riscos associados ao armazenamento de combustível no interior da edificação.

Durante a visita, as únicas oportunidades de melhoria identificadas referem-se aos aspectos relacionados à segurança contra incêndio. Observou-se a necessidade de implantação de sinalização de segurança adequada na área da central de GLP, bem como a instalação de equipamentos de combate a incêndio em local estrategicamente posicionado, conforme previsto nas normas técnicas e nas exigências do Corpo de Bombeiros.

1. **Sinalização de segurança da central de GLP:** recomenda-se a instalação de placas de sinalização de segurança na área destinada ao armazenamento dos recipientes de GLP, e verificação de necessidade de instalação de extintores próximos a central caso esteja previsto no AVCB do prédio, contemplando as orientações de advertência e restrição de acesso previstas nas normas técnicas aplicáveis. Bem como a adequação do GLP utilizado no lactário.
2. **Instalação de uma ficha de controle de inspeção e troca dos elementos filtrantes:** Recomenda-se a utilização de fichas de controle de inspeção nos elementos filtrantes dos bebedouros utilizados na unidade.

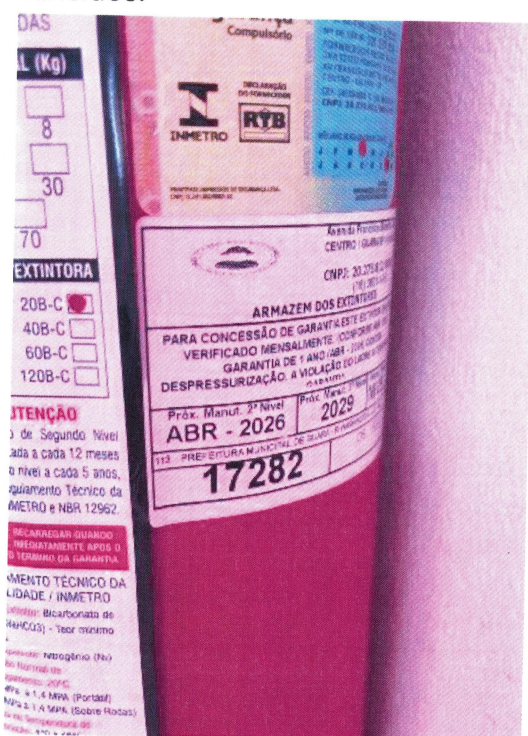
Imagem 9

3. **Substituição dos extintores vencidos:** Um problema identificado na grande maioria das unidades é que os extintores de incêndio encontram-se vencidos.
