## **RELATÓRIO DE VISITA E INSPEÇÃO À EMEB DIAMANTINO RIBEIRO PEREIRA**

Aos 30 dias do mês de junho do ano de 2026, eu, Edson Clayton Diniz dos Santos Junior, na qualidade de Presidente do Conselho de Alimentação Escolar do município de Guará/SP, realizei uma visita técnica de inspeção à EMEB Diamantino Ribeiro Pereira, com o objetivo de verificar as condições de armazenamento, preparo e fornecimento da alimentação escolar, bem como as condições das instalações destinadas à cozinha, estoque e refeitório.

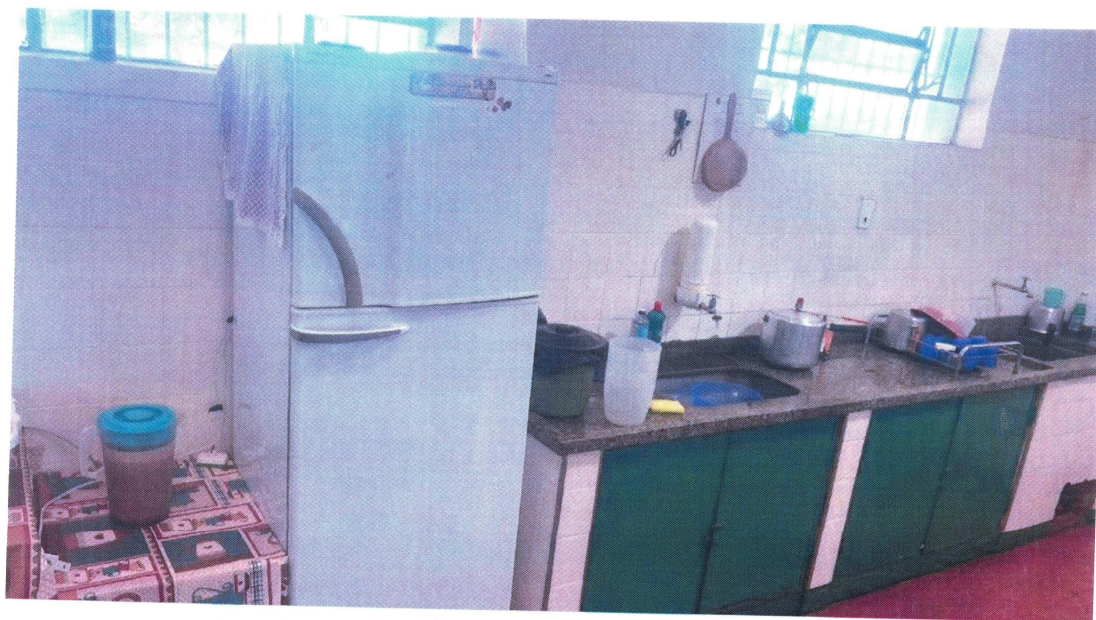
**Imagem 1**

A cozinha apresentou excelentes condições de limpeza, organização e conservação. Os utensílios encontravam-se devidamente higienizados e organizados, permitindo um ambiente adequado para o preparo das refeições e demonstrando o comprometimento da equipe com as boas práticas de manipulação de alimentos.

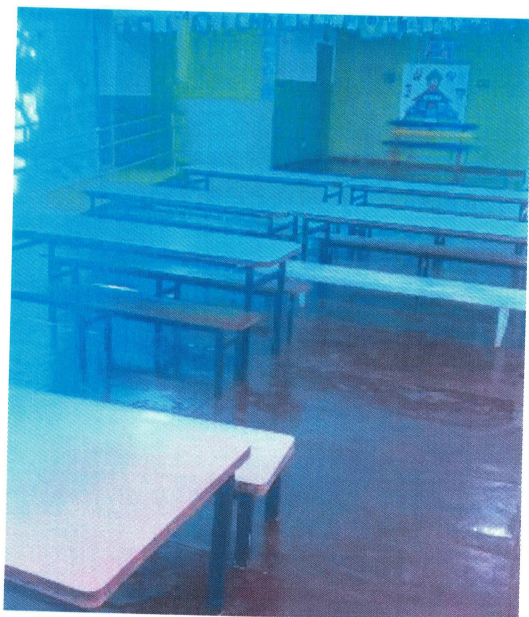
**Imagem 4**

O refeitório também merece destaque pelas excelentes condições encontradas durante a visita. O ambiente apresenta ótima organização, limpeza e sinalização, oferecendo um espaço agradável, seguro e acolhedor para a realização das refeições. A mobília encontrava-se em excelente estado de conservação, e todos os utensílios observados apresentavam boas condições de uso e higiene.

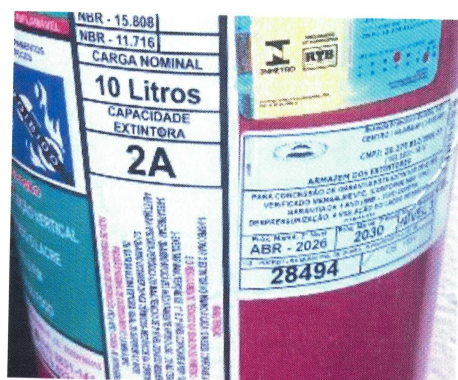
**Imagem 5**

Foi constatado que o extintor de incêndio localizado na unidade encontrava-se com o prazo de validade vencido na data da visita. Recomenda-se que seja providenciada sua imediata manutenção ou substituição, garantindo sua plena condição de funcionamento em eventuais situações de emergência.

1. **Manutenção dos extintores de incêndio:** recomenda-se realizar a imediata manutenção ou substituição dos extintores com prazo de validade vencido.
2. **Verificação da conformidade do AVCB:** recomenda-se avaliar se a localização dos extintores nas áreas de alimentação atende às exigências previstas no Auto de Vistoria do Corpo de Bombeiros (AVCB) e no Projeto de Prevenção e Combate a Incêndio.
3. **Adequação do sistema de GLP:** recomenda-se avaliar a instalação de uma central externa de GLP ou outra solução compatível com as normas técnicas vigentes, proporcionando maior segurança às instalações.
4. **Controle de manutenção dos filtros dos bebedouros:** recomenda-se implantar identificação contendo as datas de troca e manutenção dos filtros, assegurando maior controle da qualidade da água fornecida aos estudantes.

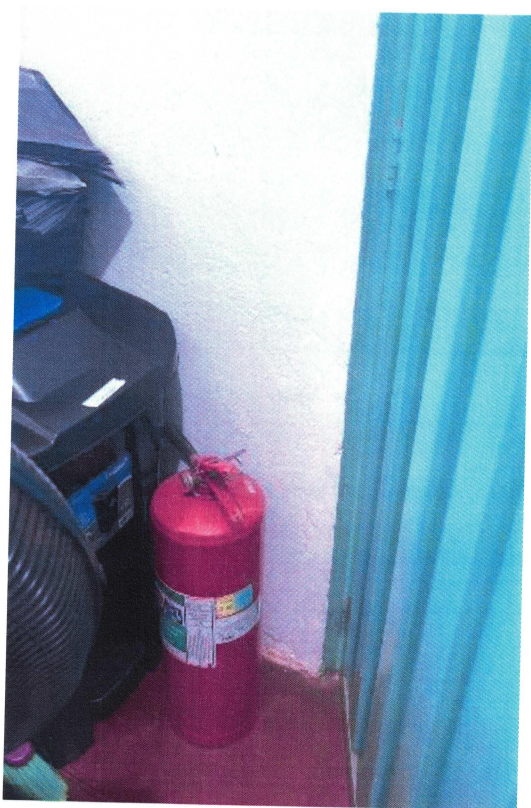
**Imagem 6**

Também se recomenda verificar se a localização dos extintores instalados nas proximidades das áreas de alimentação está em conformidade com o **Auto de Vistoria do Corpo de Bombeiros (AVCB)** e com o Projeto de Prevenção e Combate a Incêndio, assegurando que sua disposição atenda às exigências técnicas e proporcione acesso rápido em caso de necessidade.

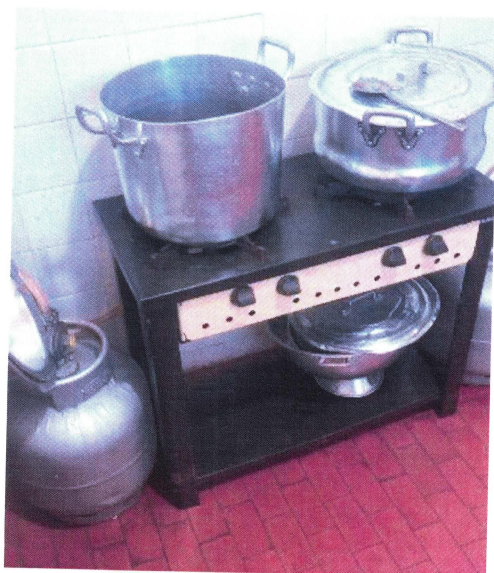
**Imagem 7**

Observou-se ainda que o recipiente de **Gás Liquefeito de Petróleo (GLP)** encontra-se instalado no interior da cozinha. Considerando as boas práticas de segurança, recomenda-se avaliar a possibilidade de instalação de uma central de GLP em área externa, reduzindo os riscos inerentes ao armazenamento de combustível próximo às áreas de preparo dos alimentos.

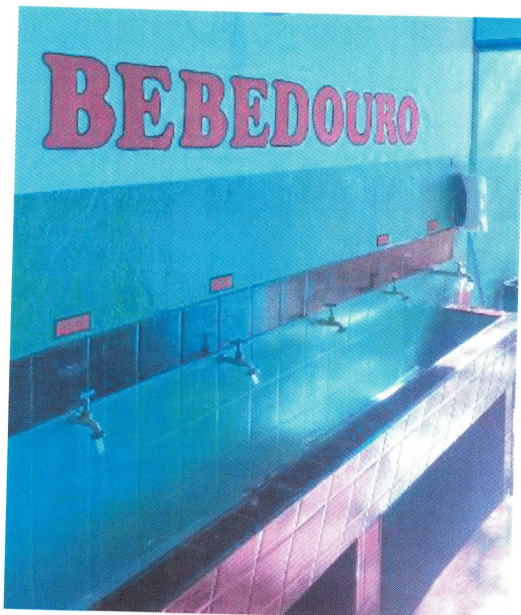
Imagem 8

Durante a inspeção dos bebedouros não foi identificado qualquer controle referente às datas de manutenção ou substituição dos filtros. Recomenda-se a implantação de um sistema de identificação contendo as datas das manutenções preventivas e das trocas dos elementos filtrantes, proporcionando maior controle e rastreabilidade da qualidade da água disponibilizada aos estudantes.
