## **RELATÓRIO DE VISITA E INSPEÇÃO À EMEB MARICA OGAVA DE FREITAS**

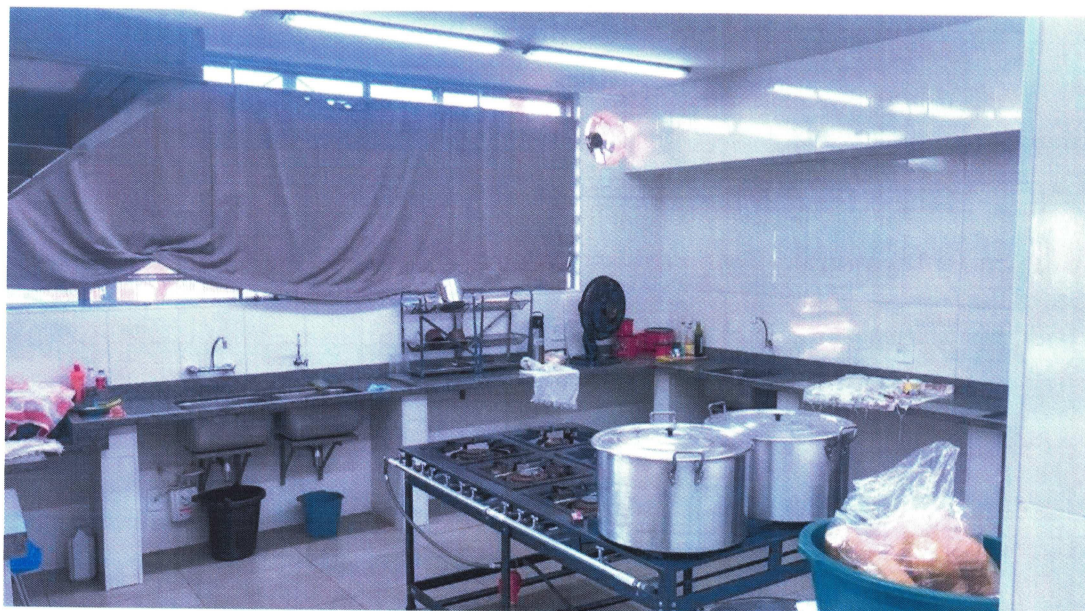
**Imagem 1**

As pias destinadas à higienização e manipulação dos alimentos apresentam dimensões adequadas e espaçamento suficiente para a execução das atividades. Observou-se ainda que as bacias possuem suportes estruturais que auxiliam na sustentação do peso durante sua utilização, característica que contribui para aumentar a durabilidade dos equipamentos e reduzir a necessidade de manutenções corretivas.

Outro aspecto de destaque foi a presença de torneiras com sistema de aquecimento de água, recurso que proporciona maior conforto ergonômico aos colaboradores, melhora a eficiência das atividades de higienização e favorece a adoção das boas práticas de manipulação de alimentos.

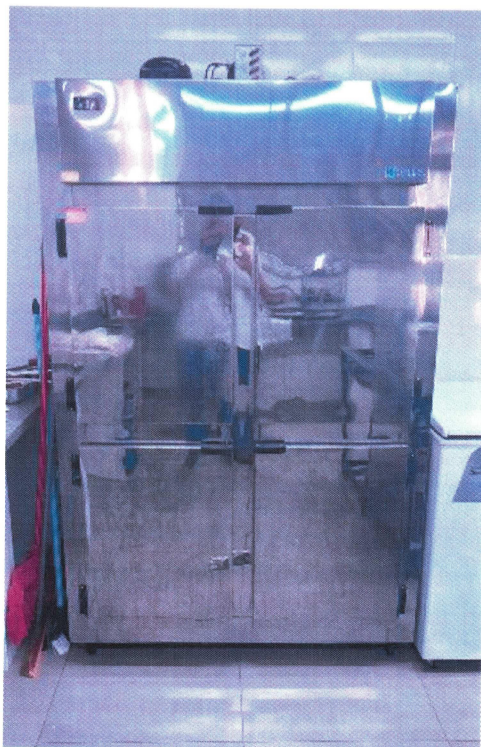
**Imagem 2**

Os equipamentos e mobiliários apresentam excelente estado de conservação, aparentando serem de instalação recente, o que contribui para um ambiente moderno, organizado e adequado às atividades desenvolvidas.

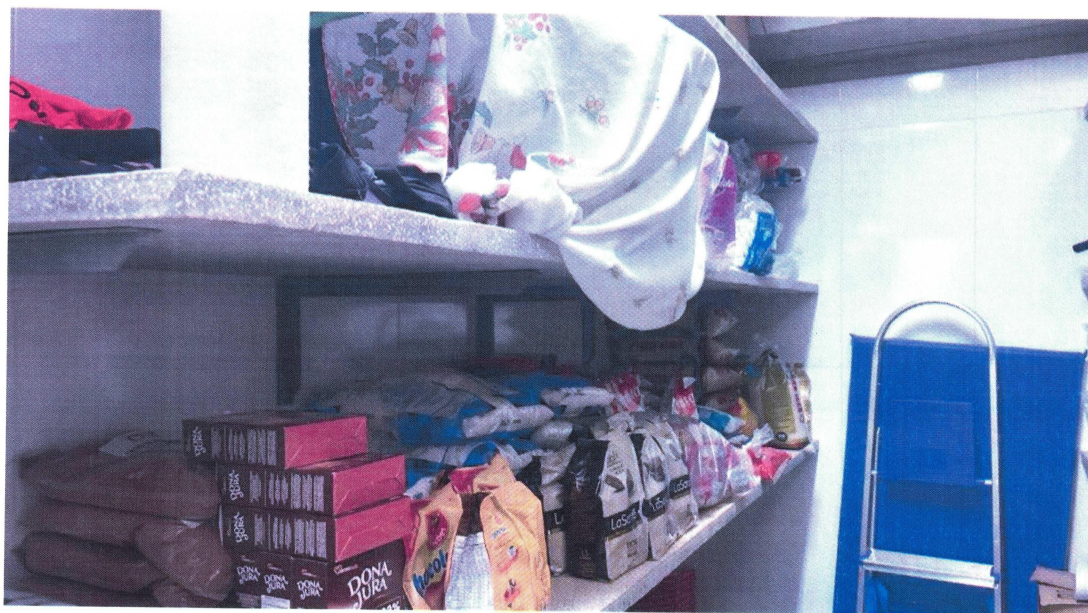
**Imagem 3**

O estoque de alimentos encontra-se organizado em conformidade com as boas práticas de armazenamento. Destaca-se positivamente a utilização de prateleiras em alvenaria, solução que proporciona maior resistência estrutural, facilita a higienização do ambiente e contribui para a conservação dos alimentos armazenados.

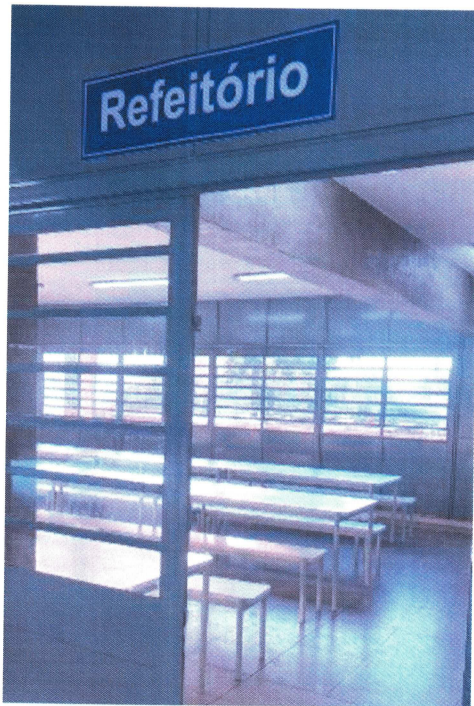
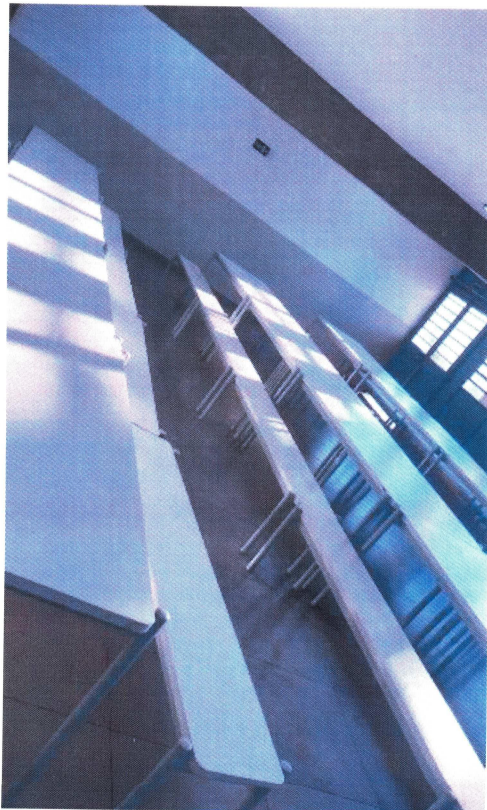
O refeitório apresentou excelentes condições de limpeza, organização e conservação. Trata-se de um ambiente amplo, arejado, bem iluminado e devidamente sinalizado, oferecendo conforto e segurança aos estudantes durante as refeições.

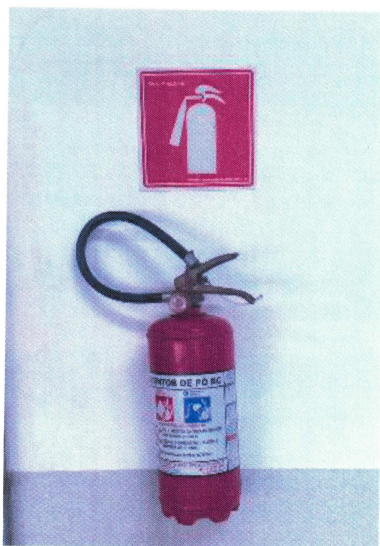
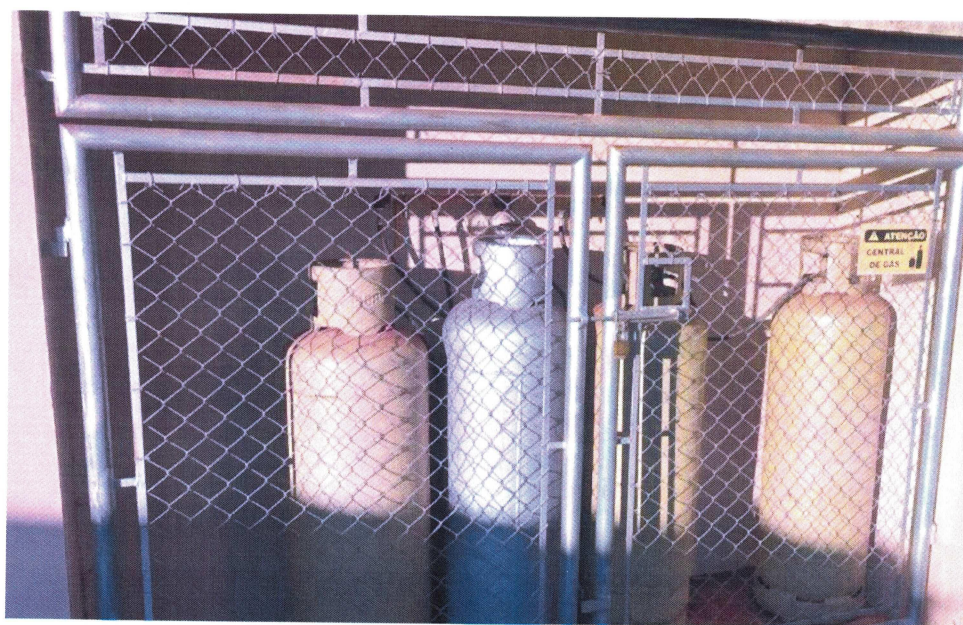
No que se refere à segurança contra incêndios, observou-se que os extintores encontram-se corretamente instalados, e o sistema de GLP que se encontra em uma área externa, tudo devidamente sinalizado e dentro do prazo de validade, demonstrando atenção da unidade escolar quanto ao cumprimento das normas de segurança.

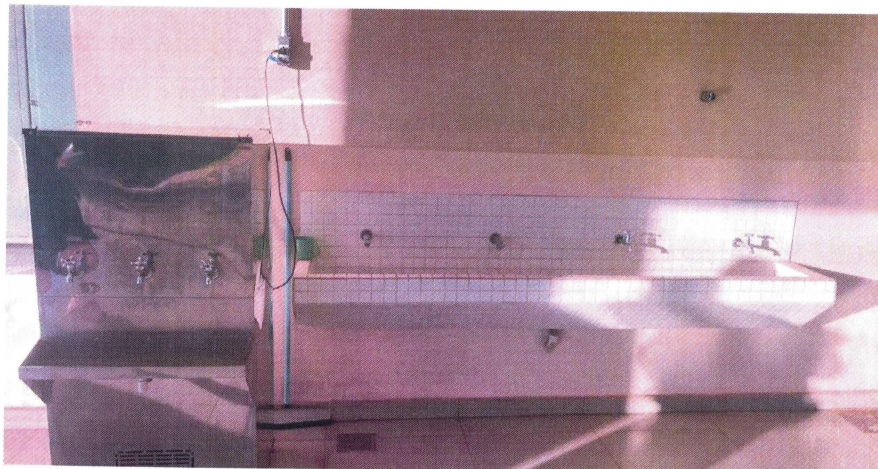
**Imagem 8**

Durante a inspeção foi identificado apenas um ponto passível de melhoria. Não foi observado qualquer controle ou identificação referente às datas de manutenção ou substituição dos filtros dos bebedouros utilizados pelos alunos. Recomenda-se a implantação de um sistema simples de controle, por meio da afixação de etiqueta contendo as datas de troca e manutenção dos elementos

filtrantes, permitindo maior rastreabilidade e assegurando a qualidade da água disponibilizada à comunidade escolar.

**1. Controle de manutenção dos filtros dos bebedouros:** implantar identificação contendo as datas de substituição e manutenção dos filtros, possibilitando o acompanhamento periódico da vida útil dos elementos filtrantes e garantindo maior segurança quanto à qualidade da água oferecida aos estudantes.
