## **RELATÓRIO DE VISITA E INSPEÇÃO À EMEBTI PROF.<sup>a</sup> ADELAIDE GARNICA**

Aos 30 dias do mês de junho do ano de 2026, eu, Edson Clayton Diniz dos Santos Junior, na qualidade de Presidente do Conselho de Alimentação Escolar do município de Guará/SP, realizei uma visita técnica de inspeção à EMEBTI Prof.<sup>a</sup> Adelaide Garnica, com o objetivo de verificar as condições de armazenamento, preparo e fornecimento da alimentação escolar, bem como as condições das instalações destinadas à cozinha, estoque e refeitório.

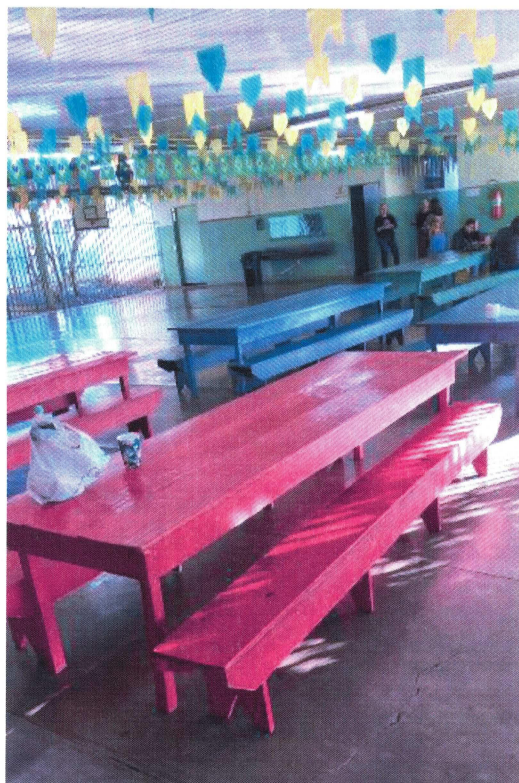
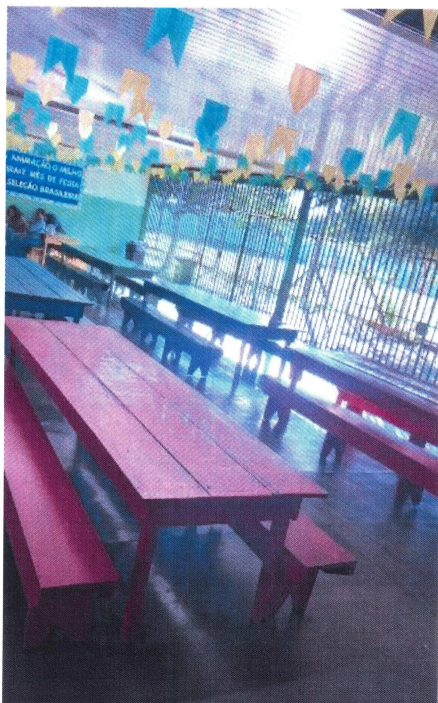
**Imagem 1**

Inicialmente, destaca-se positivamente o ambiente do refeitório, que apresenta excelentes condições de utilização. Trata-se de um espaço amplo, bem iluminado por luz natural, arejado e com mobiliário de boa qualidade e em bom estado de conservação. A utilização de mobiliário colorido torna o ambiente mais acolhedor e agradável para os estudantes, favorecendo conforto durante as refeições.

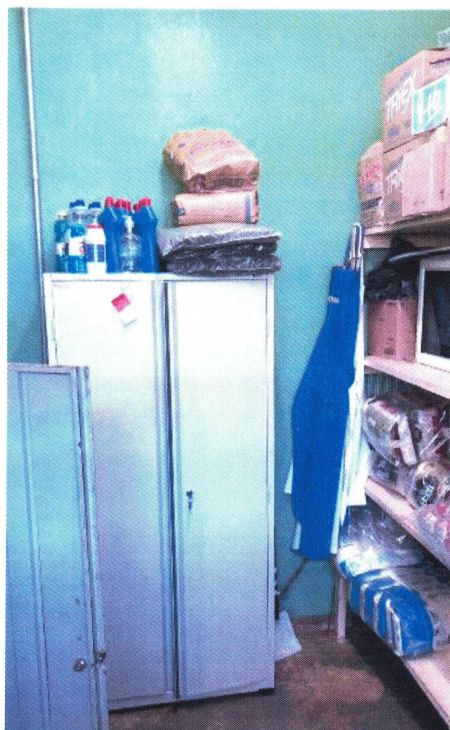
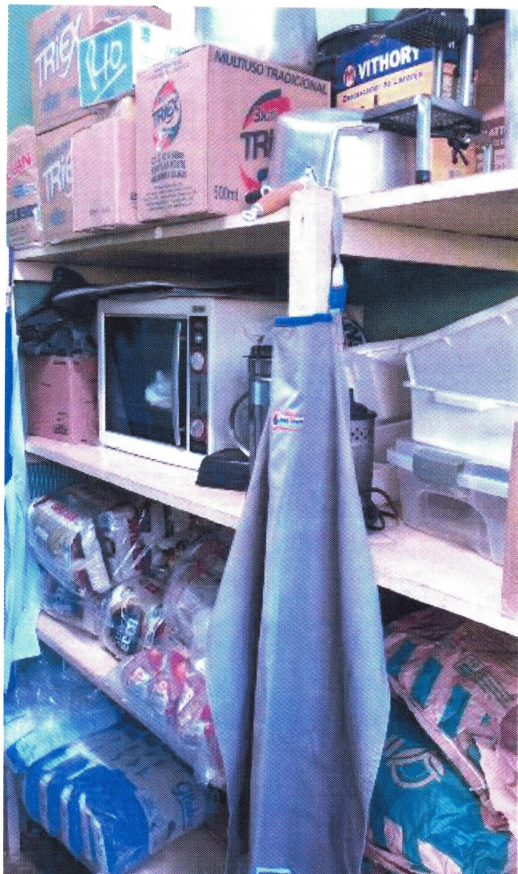
**Imagem 3**

No estoque de alimentos observou-se que materiais de limpeza encontram-se armazenados em prateleiras localizadas diretamente acima dos gêneros alimentícios. Essa disposição merece atenção, uma vez que eventuais vazamentos ou derramamentos de produtos químicos podem ocasionar contaminação dos alimentos armazenados nas prateleiras inferiores. Recomenda-se a reorganização do estoque, mantendo produtos de limpeza armazenados em local exclusivo e fisicamente separado dos alimentos, conforme estabelecem as boas práticas de armazenamento.

- 1. Reorganização do estoque:** separar fisicamente os produtos de limpeza dos gêneros alimentícios, eliminando riscos de contaminação.
- 2. Renovação dos equipamentos:** providenciar manutenção ou substituição dos equipamentos danificados, especialmente do liquidificador utilizado no preparo das refeições.
- 3. Manutenção predial da cozinha:** realizar reparos nas paredes, revestimentos cerâmicos, tanques e pias, promovendo melhores condições de higiene e ergonomia.
- 4. Adequação das instalações elétricas:** eliminar pontos com instalações elétricas aparentes e promover as adequações necessárias.

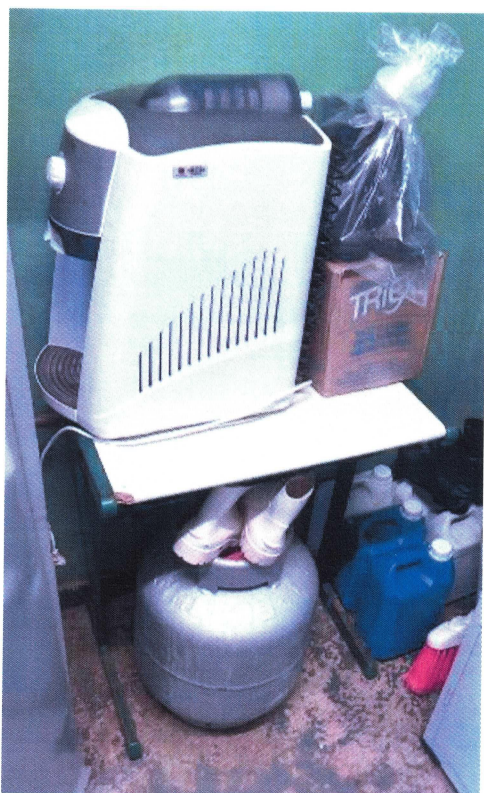
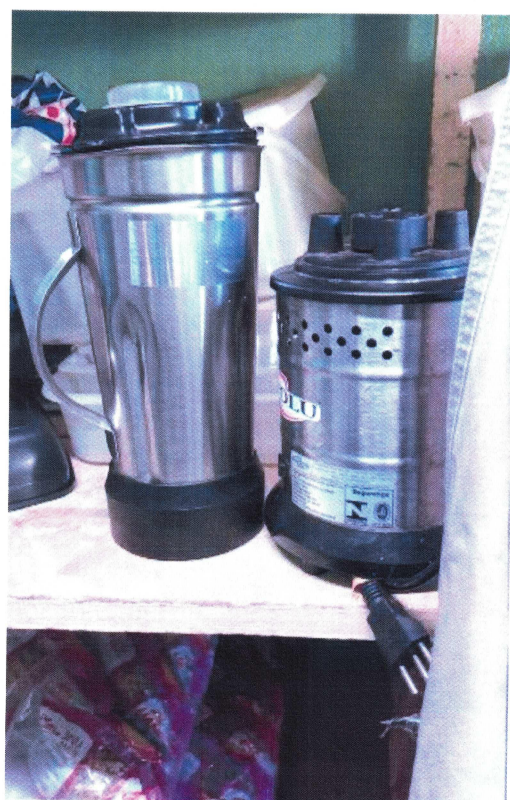
Imagem 5

Também foi constatada a existência de diversos equipamentos e utensílios danificados. Durante a visita, uma das colaboradoras relatou que, nos dias em que há preparo de sucos, necessita utilizar um liquidificador de sua propriedade, pois o equipamento disponível na escola apresenta falhas frequentes e não consegue atender adequadamente à demanda da unidade. Essa situação demonstra a necessidade de manutenção ou substituição dos equipamentos utilizados na produção das refeições.

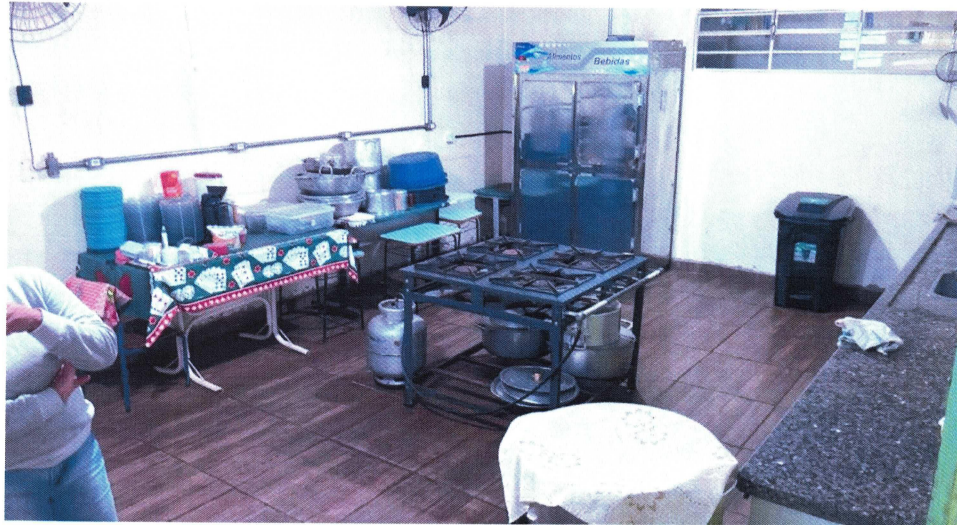
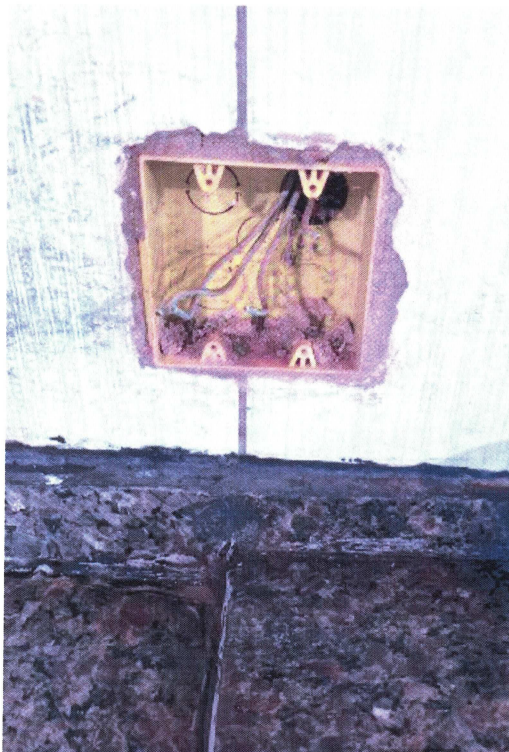
**Imagem 7**

Na cozinha foram observados diversos pontos que necessitam de manutenção corretiva. As paredes apresentam áreas sem revestimento cerâmico e, nos locais onde existe revestimento, verificaram-se diversas peças danificadas, situação que dificulta a higienização adequada do ambiente. Também foram identificados pontos com instalações elétricas aparentes que merecem avaliação técnica para garantir maior segurança aos colaboradores.

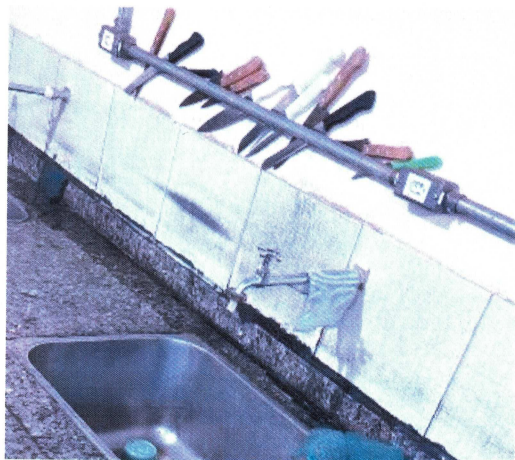
**Imagem 9**

Outro aspecto que chamou atenção foi a forma de armazenamento das facas, que estavam acondicionadas no interior de uma tubulação elétrica . Embora possa ter sido uma solução improvisada para organização dos utensílios, essa prática não é recomendada por não oferecer condições adequadas de higiene e segurança.

**5. Armazenamento adequado dos utensílios:** disponibilizar local apropriado para armazenamento de facas e acondicionar pratos e utensílios em armários ou suportes protegidos.

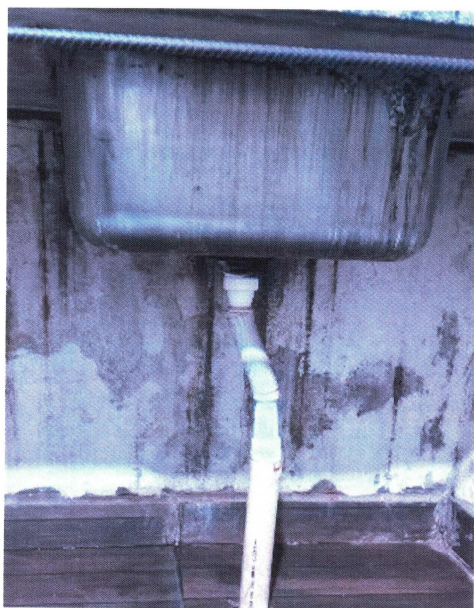
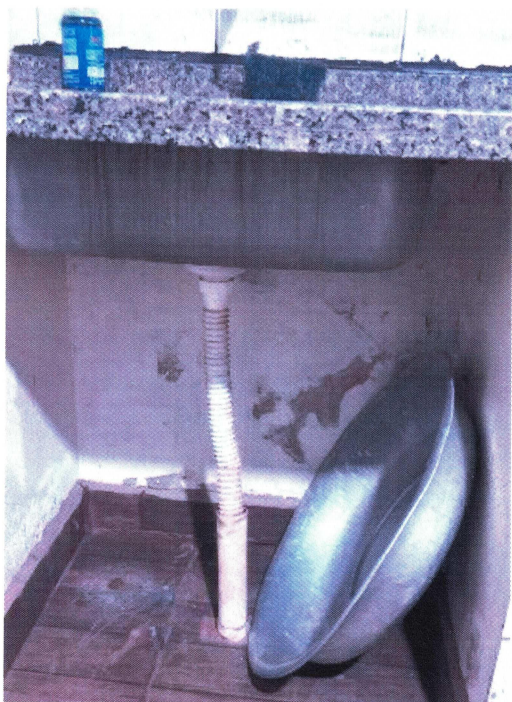
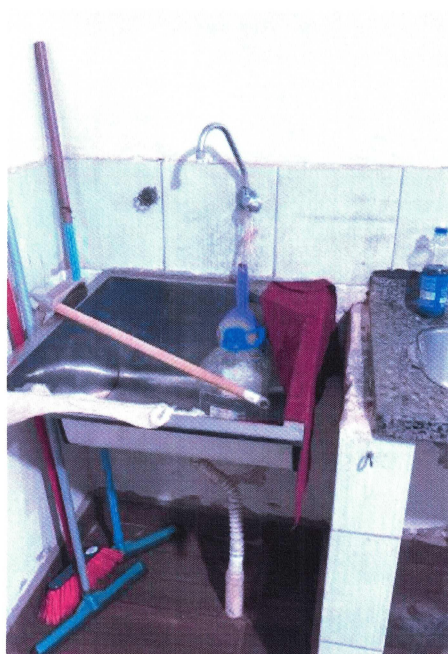
**Imagem 10**

Os tanques e pias utilizados nas atividades de higienização apresentam desgaste estrutural e necessitam de manutenção, comprometendo a ergonomia das atividades desenvolvidas pelas colaboradoras. Observou-se ainda que parte dos pratos utilizados na alimentação encontrava-se armazenada sobre mesas de trabalho, em vez de estarem acondicionados em armários ou suportes apropriados.

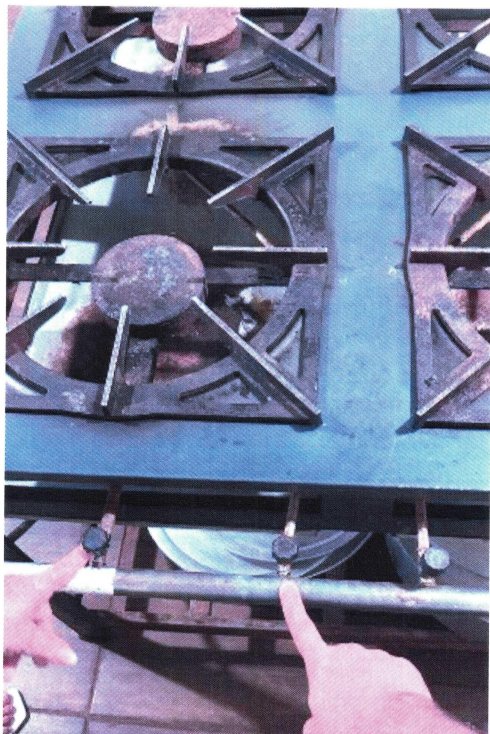
**Imagem 13**

Outro ponto que merece atenção prioritária refere-se ao fogão utilizado na preparação das refeições. Conforme relato da equipe da cozinha, durante o funcionamento do equipamento ocorrem situações em que a chama ultrapassa a área destinada aos queimadores e alcança os botões de acionamento, exigindo intervenção imediata das colaboradoras para apagar as chamas. Tal situação

representa potencial risco de acidentes e requer avaliação técnica urgente para manutenção ou substituição do equipamento.

**6. Manutenção ou substituição do fogão:** realizar avaliação técnica imediata do equipamento, corrigindo as falhas relatadas pelas colaboradoras.

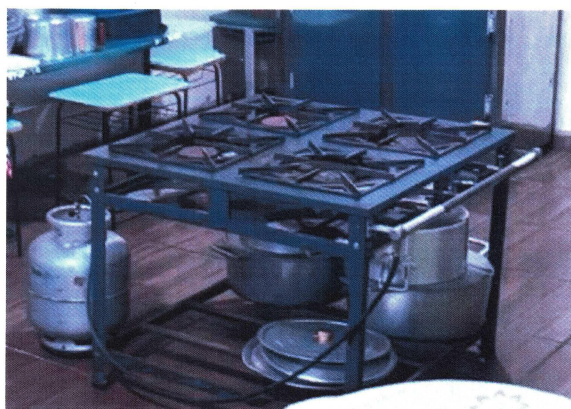
**Imagem 14**

Associado a esse aspecto, observou-se que o recipiente de **Gás Liquefeito de Petróleo (GLP)** encontra-se instalado muito próximo à fonte geradora de calor. Recomenda-se avaliar a implantação de uma central externa de GLP ou outra solução compatível com as normas técnicas vigentes, proporcionando maior segurança aos colaboradores e aos estudantes.

**7. Adequação do sistema de GLP:** avaliar a implantação de uma central externa de gás ou outra solução compatível com as normas técnicas de segurança.

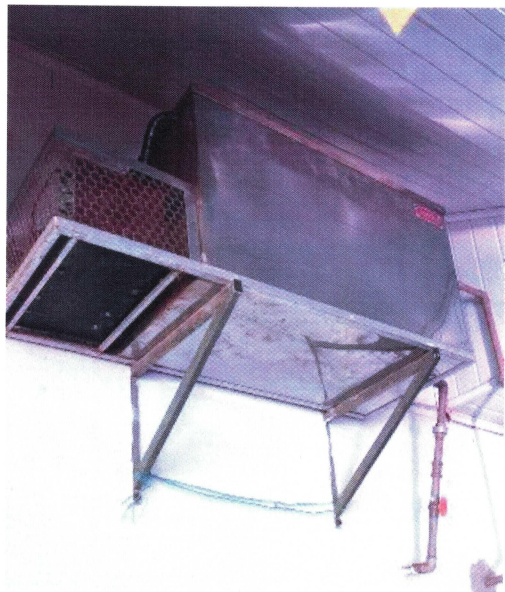
**Imagem 15**

Na área externa foi inspecionado o bebedouro utilizado pelos estudantes, sendo constatado que o equipamento não estava realizando adequadamente o

resfriamento da água. Questionadas sobre a situação, as colaboradoras informaram que o equipamento já apresenta esse problema há bastante tempo, embora não soubessem informar precisamente desde quando.

**8. Manutenção do bebedouro:** providenciar o reparo ou substituição do equipamento para restabelecer o adequado resfriamento da água disponibilizada aos estudantes.

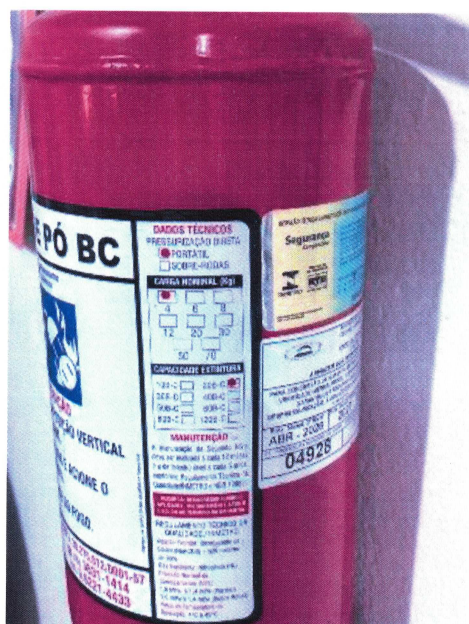
Imagem 17

Outro aspecto observado refere-se aos equipamentos de combate a incêndio. Os extintores instalados na unidade encontravam-se com o prazo de validade vencido na data da visita. Considerando a importância desses equipamentos para a segurança dos usuários da escola, recomenda-se sua imediata manutenção ou substituição.

**10. Segurança contra incêndio:** providenciar a manutenção ou substituição dos extintores de incêndio com validade vencida e realizar uma verificação da conformidade do AVCB da unidade, avaliando a adequação do sistema de prevenção e combate a incêndio.
